マリンリーブシート工法〈防火水槽漏水対策工法〉

NETIS掲載終了
KK-140004-A

老朽化した防火水槽の漏水をシャットアウト

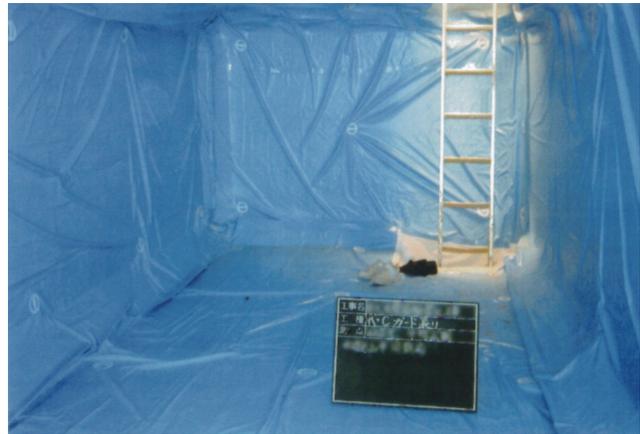
▲「KCガード」セット完了

マリンリーブシート工法のシート「KCガード」の素材は、耐候性、耐水性、耐アルカリ性に優れた多層特殊樹脂シートです。地震災害や老朽化などで既設の防火水槽に損傷が発生していてもしっかり水を保持するために生まれました。水槽内壁面の形状に合わせてオーダーメイド製袋しますので、取り付け後は水槽形状と一体化した二重防水構造となり、防水性をより確実なものにしています。

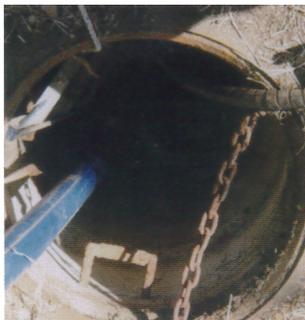
1 水槽内の水の汲み出し

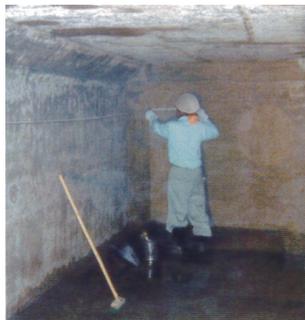
2 清掃及び採寸
藻等が躯体に付着している場合は
高圧水等で洗い流します。

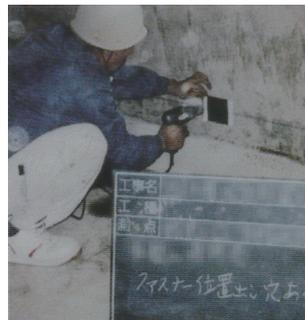
3 面ファスナー取付・不陸調整

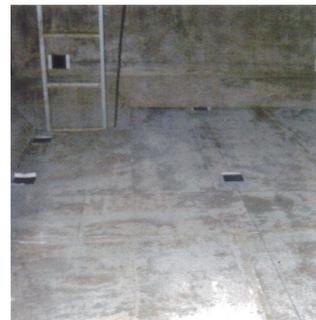
4 面ファスナーセット完了

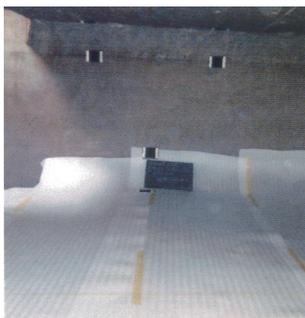
5 緩衝シートを貼付け

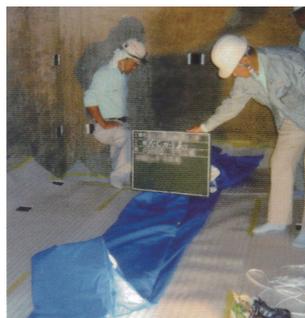
6 リーブシートをセット

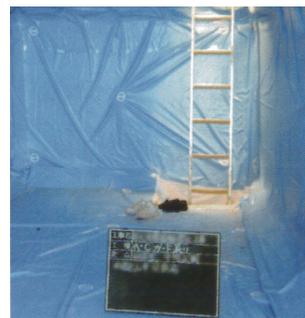
7 リーブシート貼付け完了

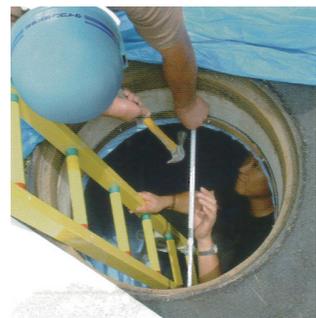
8 仕上げ作業
(固定金具で投入孔のシートを固定)
