# マリンリーブシート工法〈防火水槽漏水対策工法〉

## 老朽化した防火水槽の漏水をシャットアウト

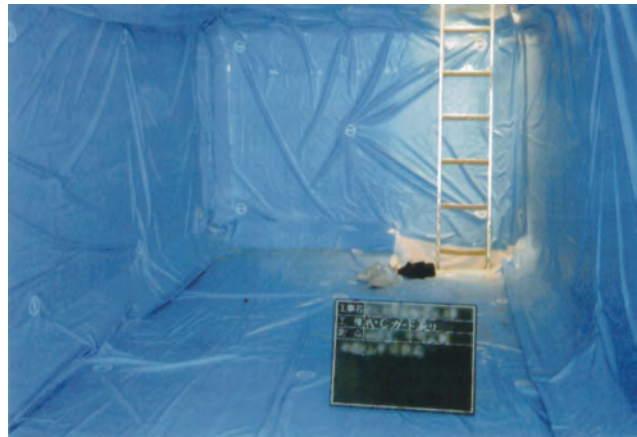
▲「KCガード」セット完了

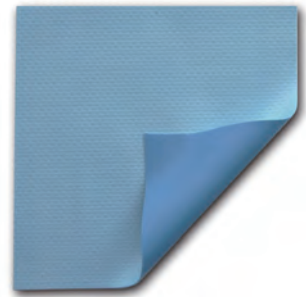
マリンリーブシート工法のシート「KCガード」の素材は、耐候性、耐水性、耐アルカリ性に優れた多層特殊樹脂シートです。地震災害や老朽化などで既設の防火水槽に損傷が発生していてもしっかり水を保持するために生まれました。水槽内壁面の形状に合わせてオーダーメイド製袋しますので、取り付け後は水槽形状と一体化した二重防水構造となり、防水性をより確実なものにしています。

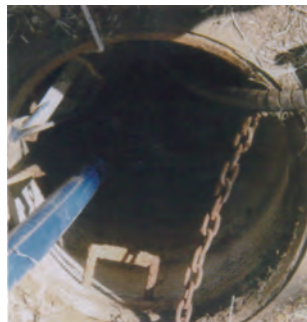
1 水槽内の水の汲み出し

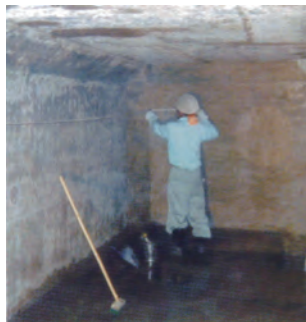
2 清掃及び採寸  
藻等が躯体に付着している場合は  
高圧水等で洗い流します。

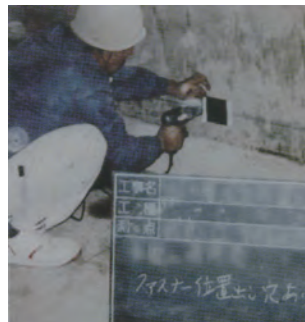
3 面ファスナー取付・不陸調整

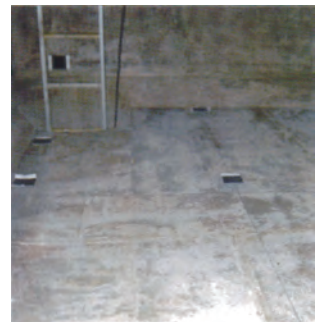
4 面ファスナーセット完了

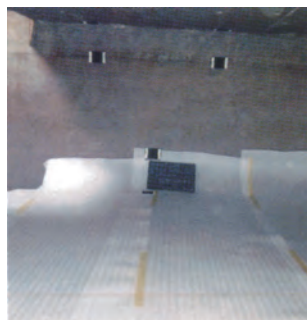
5 緩衝シートを貼付け

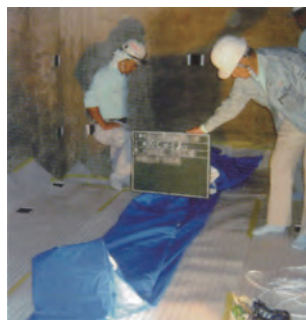
6 リーブシートをセット

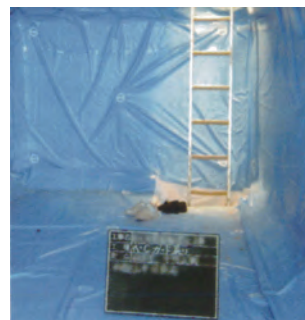
7 リーブシート貼付け完了

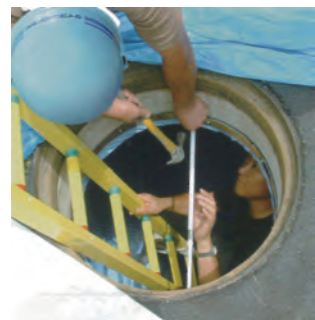
8 仕上げ作業  
(固定金具で投入孔のシートを固定)
